# ASBESTINVENTARIS : 22-9123

*ASBI appartement Wijnegem Krijgsbaan 28*

*Lokaal bestuur Wijnegem*

*Uitvoerder Rapport Sophie Vanlooy  
Datum Rapport 28/02/2022*

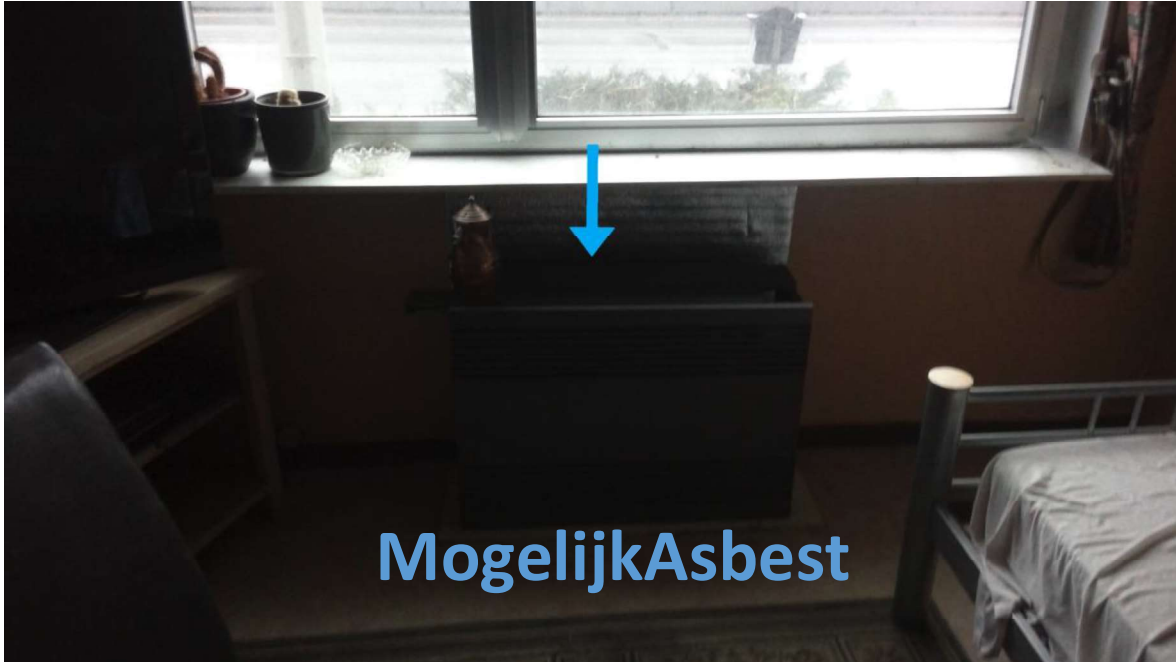
3125

gebouw appartement gelijkvloer  
niveau 0  
omschrijving Woonkamer

Opmerking bij locatie flandria gaskachel in living gelijkvloer, geen bouwjaar te vinden.

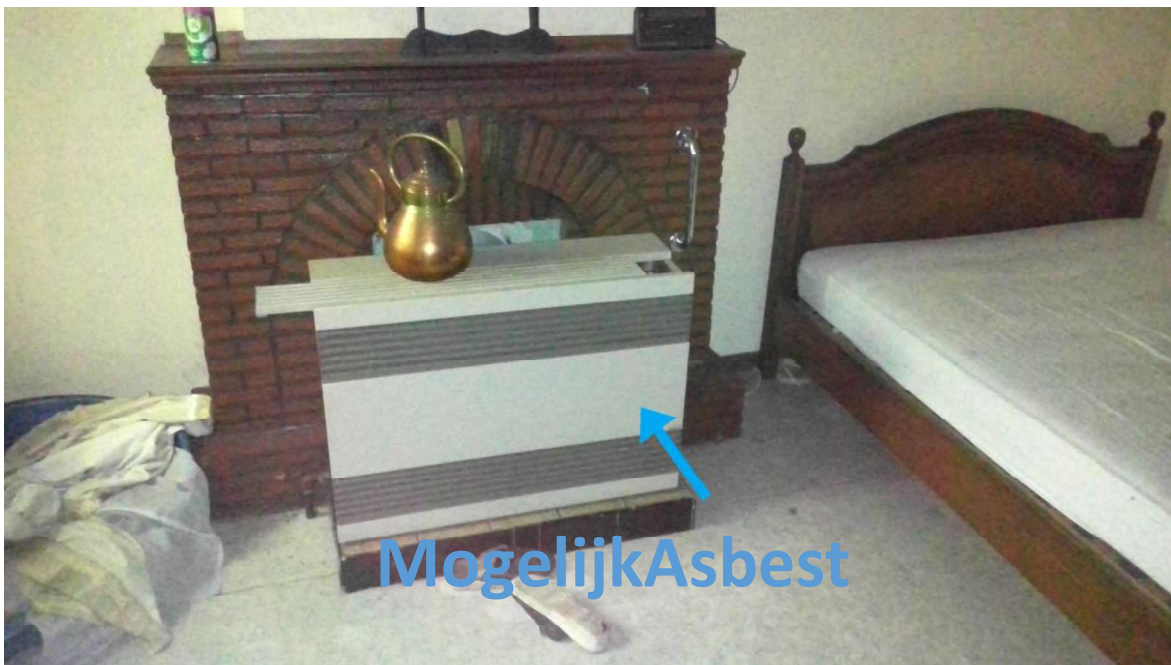
3126

gebouw appartement gelijkvloer  
 niveau 0  
 omschrijving Slaapkamer

Opmerking bij locatie gaskachel flandria (geen bouwjaar) gelijkvloer slaapkamer

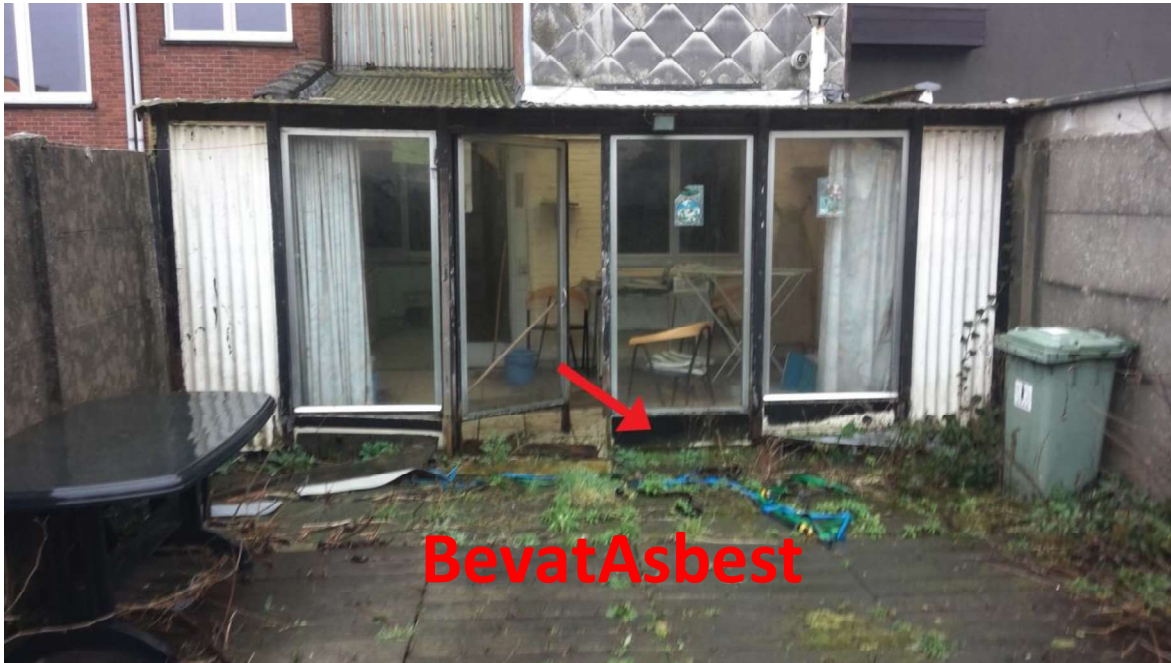
3127

gebouw buitenzijde veranda  
niveau 0  
omschrijving Achterzijde perceel

Opmerking bij locatie zwarte platen onder ramen veranda

toepassing Vlakke platen

asbesthoudend  28

hoeveelheden 4 stuk(s)  
nummer staal 22-9123-M3127  
klasse hechtgebonden  
asbestsoort Chrysotiel  
kleur zwart  
asbestgehalte 1-50 %

toestand van het materiaal	5
Waterschade	1
vrije oppervlakte	4
toegankelijkheid	4
activiteit en beweging v/h materiaal	0
verluchting	0
broosheid	1
asbestgehalte score	2
score	28

maatregelen korte termijn niet beschadigen  
maatregelen lange termijn selectief verwijderen bij sloop- of verbouwingswerken

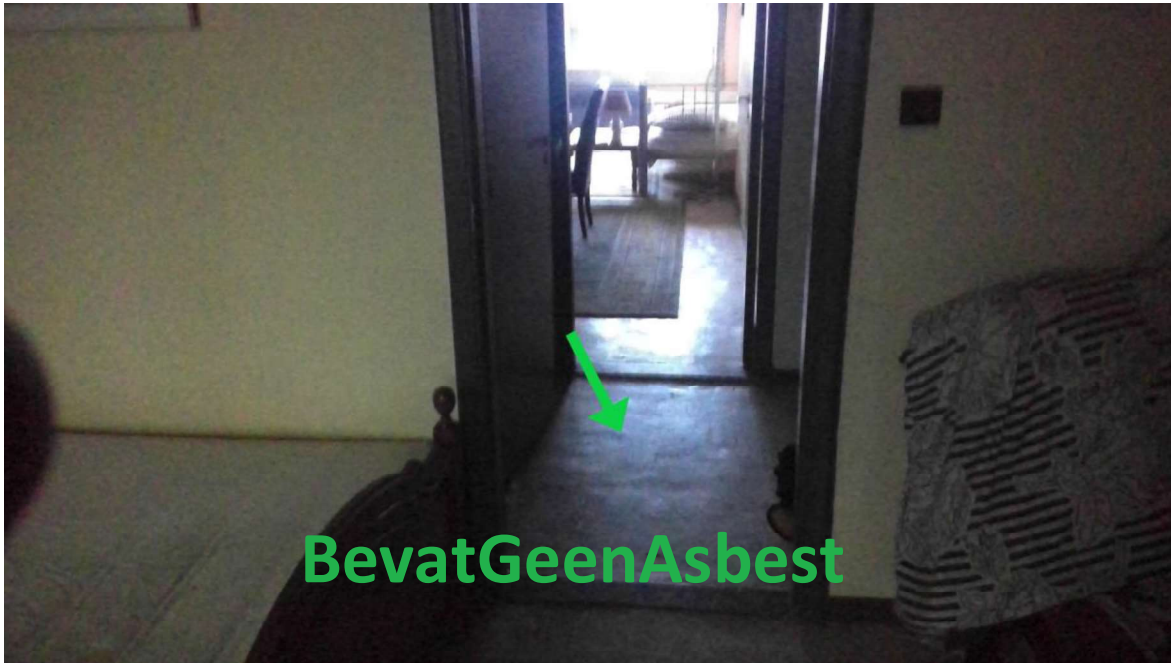
3128

gebouw appartement gelijkvloer  
niveau 0  
omschrijving Algemeen

Opmerking bij locatie ongelijmde vloerbekleding. Niet verdacht.

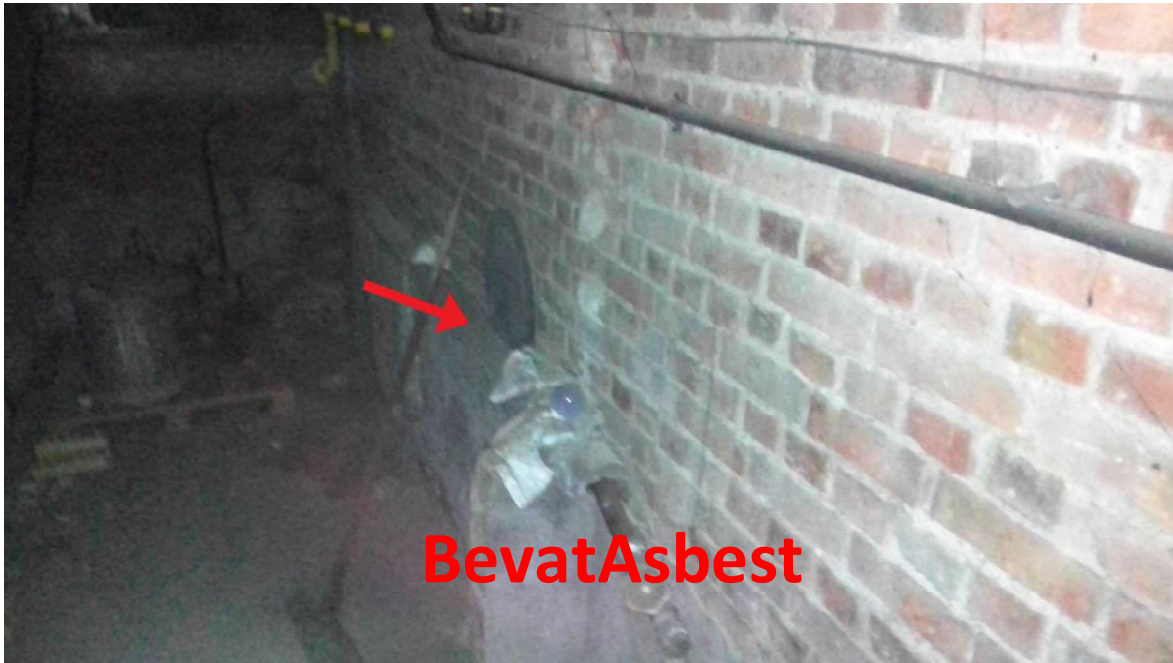
3129

gebouw kelder tegen straatzijde  
niveau -1  
omschrijving Kelder

Opmerking bij locatie buis in kelder, incl muurdoorvoering ac

toepassing Leidingen, buizen en schoorst kokers en buizen

asbesthoudend  20

hoeveelheden 4 Lm  
nummer staal 22-9123-M3129  
klasse hechtgebonden  
asbestsoort Chrysotiel-Crocidoliet  
kleur grijs  
asbestgehalte 1-50 %

toestand van het materiaal	2
Waterschade	0
vrije oppervlakte	4
toegankelijkheid	4
activiteit en beweging v/h materiaal	0
verluchting	0
broosheid	1
asbestgehalte score	2
score	20

maatregelen korte termijn niet beschadigen  
maatregelen lange termijn selectief verwijderen bij sloop- of verbouwingswerken

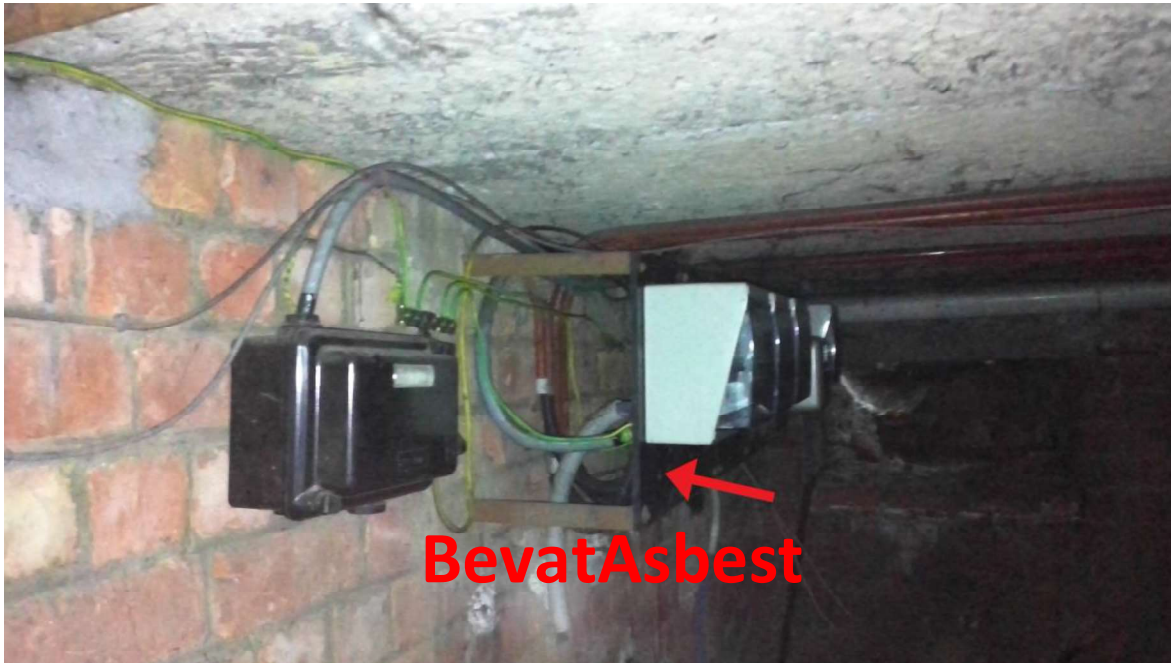
3130

gebouw appartement kelder  
niveau 0  
omschrijving Kelder

Opmerking bij locatie zwarte plaat achter elektro in kelder

toepassing Vlakke platen platen

asbesthoudend  16

hoeveelheden 1 stuk(s)  
nummer staal 22-9123-M3130  
klasse hechtgebonden  
asbestsoort Chrysotiel  
kleur zwart  
asbestgehalte 1-50 %

toestand van het materiaal	0
Waterschade	0
vrije oppervlakte	4
toegankelijkheid	4
activiteit en beweging v/h materiaal	0
verluchting	0
broosheid	1
asbestgehalte score	2
score	16

maatregelen korte termijn niet beschadigen  
maatregelen lange termijn selectief verwijderen bij sloop- of verbouwingswerken

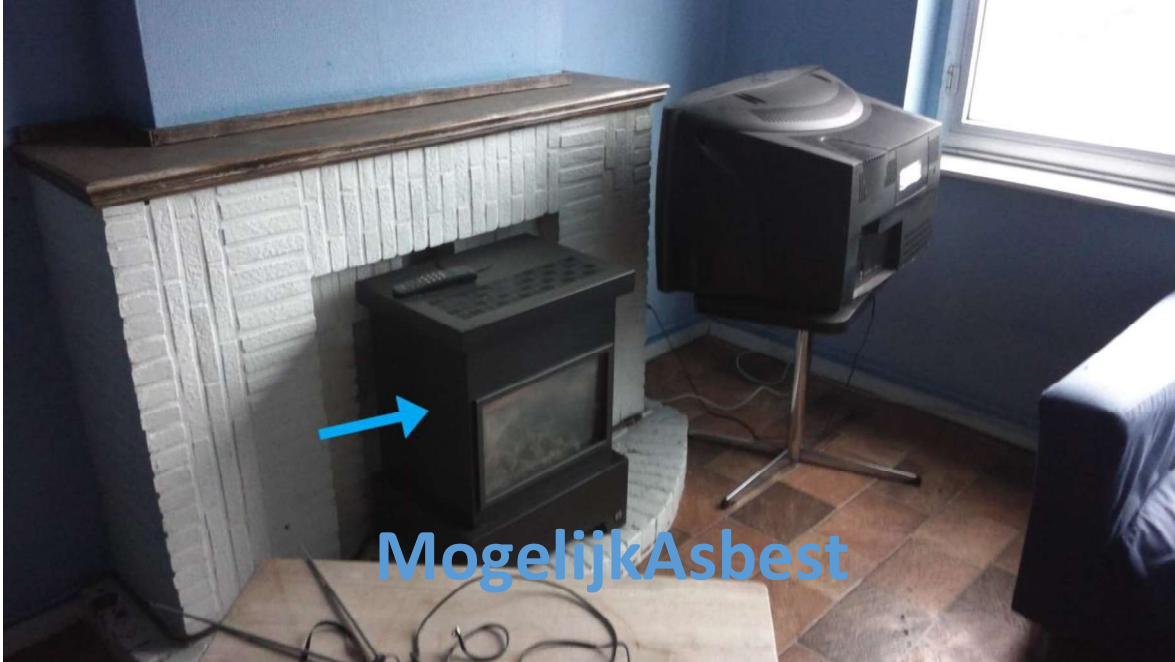
3131

gebouw appartement 1ste verdiep  
 niveau 1  
 omschrijving Woonkamer

Opmerking bij locatie gaskachel merk dru, geen bouwjaar. Living.

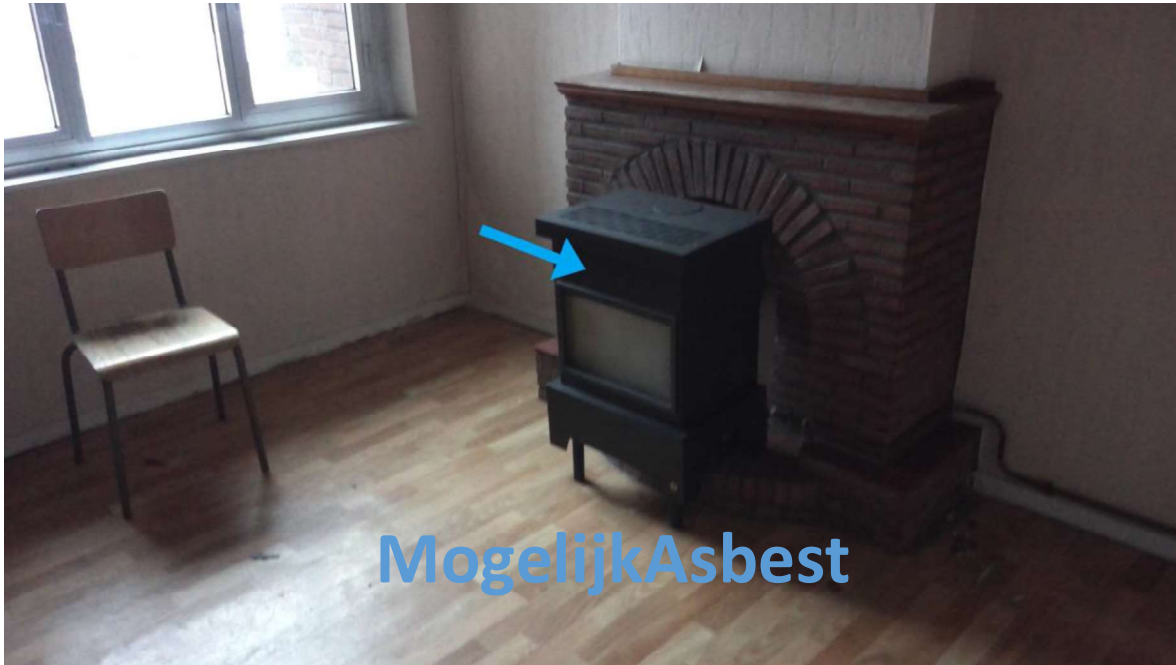
3132

gebouw appartement 1ste verdiep  
 niveau 1  
 omschrijving Slaapkamer

Opmerking bij locatie oude gaskachel merk dru. Geen bouwjaar. Slaapkamer

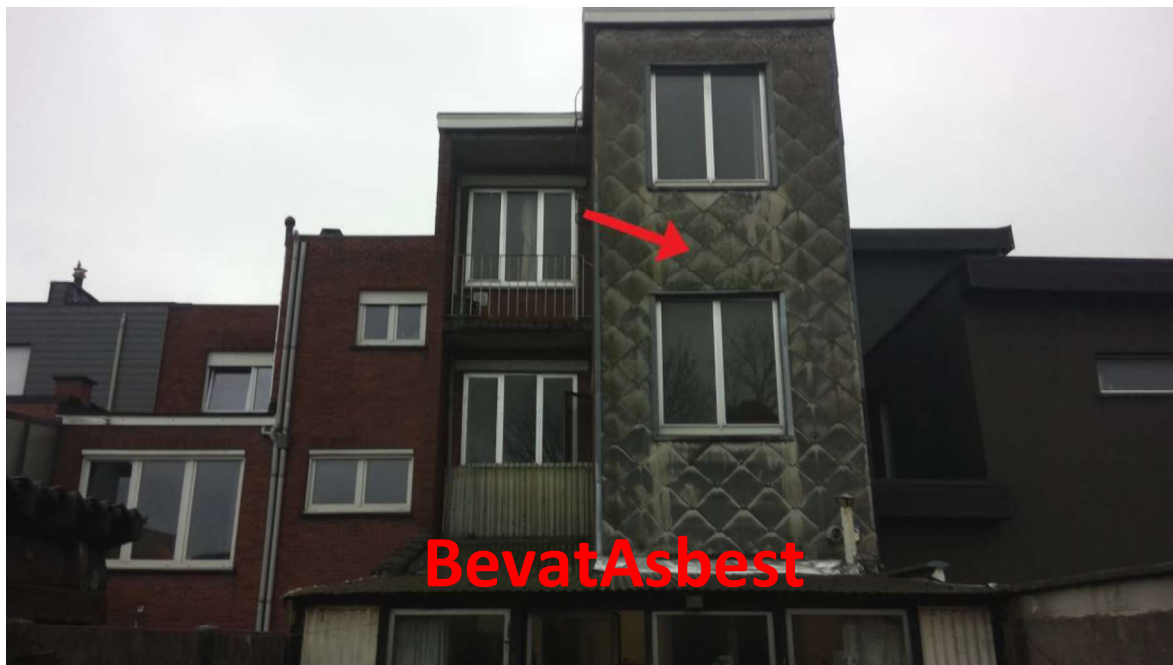
3133

gebouw muur buiten  
niveau 0  
omschrijving Achterzijde perceel

Opmerking bij locatie leien achtermuur

toepassing Imitatieleien

asbesthoudend

hoeveelheden  
nummer staal 22-9123-M3133  
klasse hechtgebonden  
asbestsoort Chrysotiel  
kleur wit  
asbestgehalte 1-50 %

toestand van het materiaal	2
Waterschade	1
vrije oppervlakte	4
toegankelijkheid	1
activiteit en beweging v/h materiaal	0
verluchting	0
broosheid	1
asbestgehalte score	2
score	16

maatregelen korte termijn niet beschadigen  
maatregelen lange termijn selectief verwijderen bij sloop- of verbouwingswerken

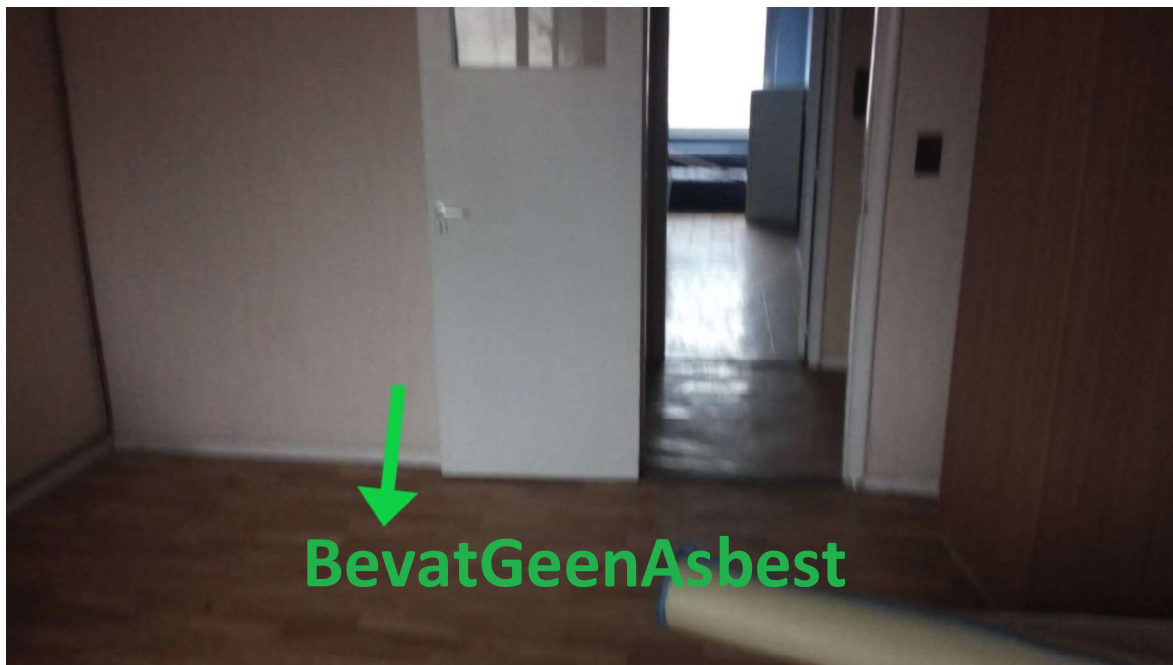
3134

gebouw      appartement 1ste verdiep  
niveau      1  
omschrijving      Algemeen

Opmerking bij locatie      ongelijmde vloerbekleding niet verdacht

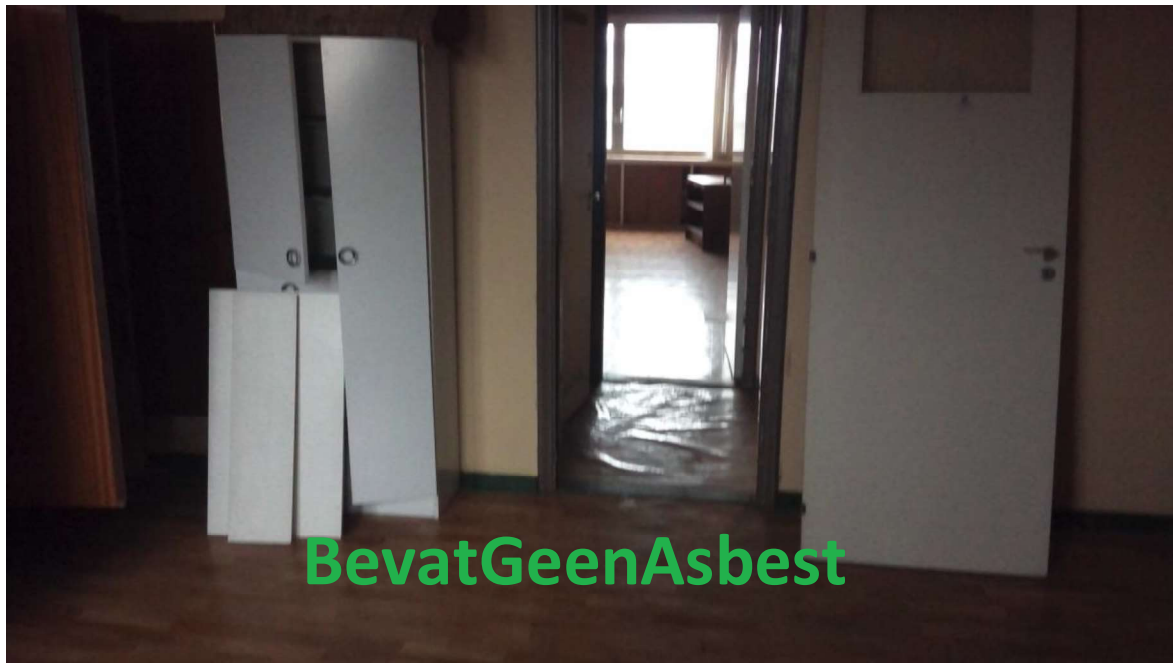
3135

gebouw appartement 2de verdiep  
niveau 2  
omschrijving Algemeen

Opmerking bij locatie ongelijmde vloerbekleding, niet verdacht

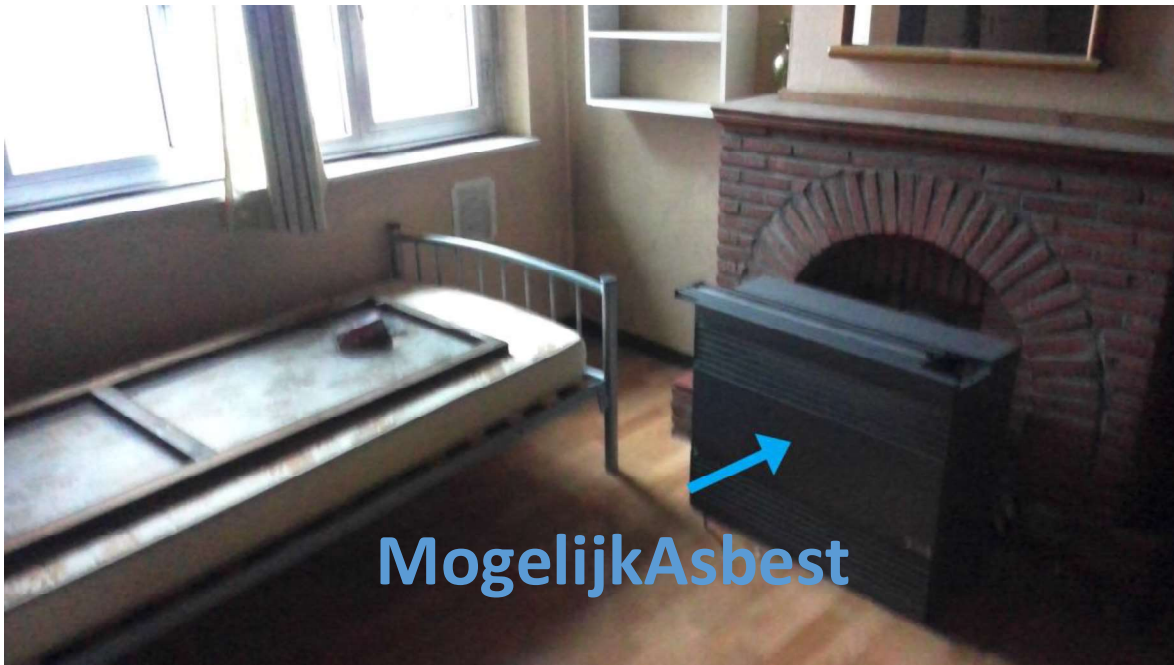
3136

gebouw appartement 2de verdiep  
niveau 2  
omschrijving Slaapkamer

Opmerking bij locatie gaskachel 2de verdiep van merk flandria, geen bouwjaar. Slaapkamer.

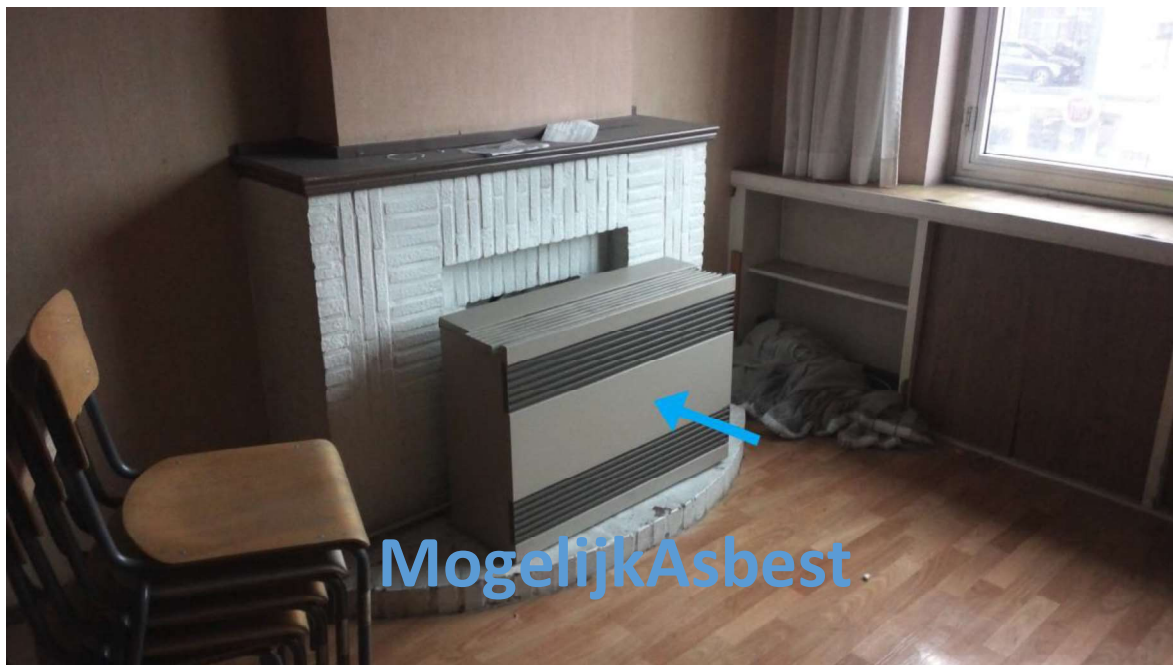
3137

gebouw appartement 2de verdiep  
niveau 2  
omschrijving Woonkamer

Opmerking bij locatie 2de verdiep, gaskachel in living van merk flandria. Geen bouwjaar

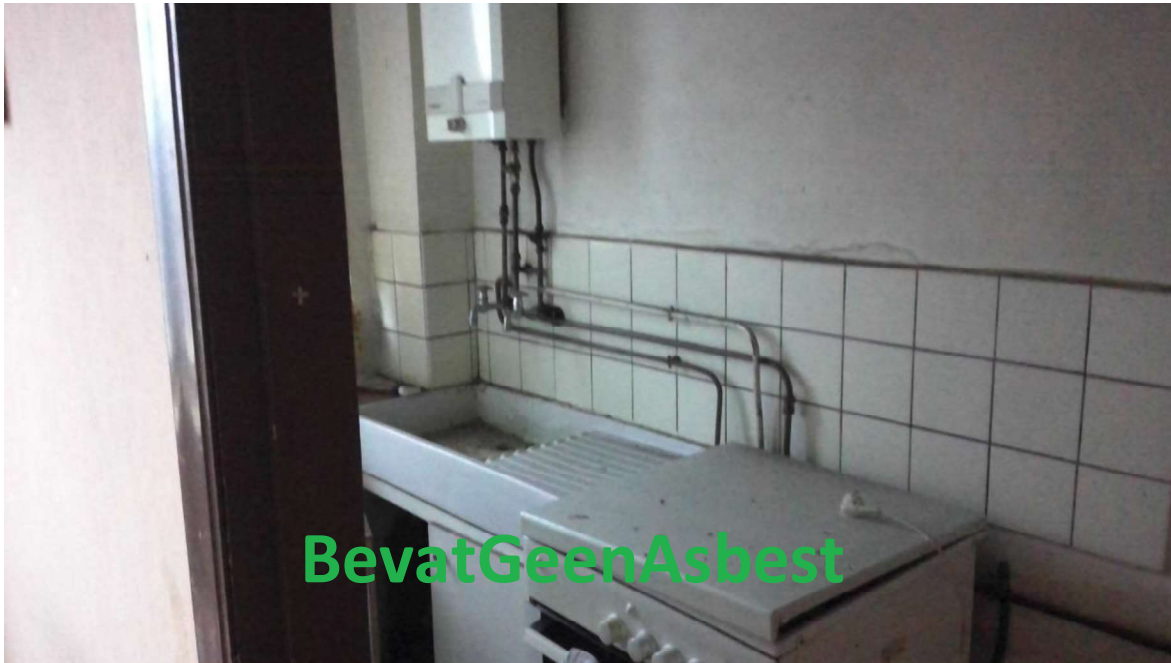
3138

Opmerking bij locatie alle 3 de keukens zijn hetzelfde, niets verdacht.

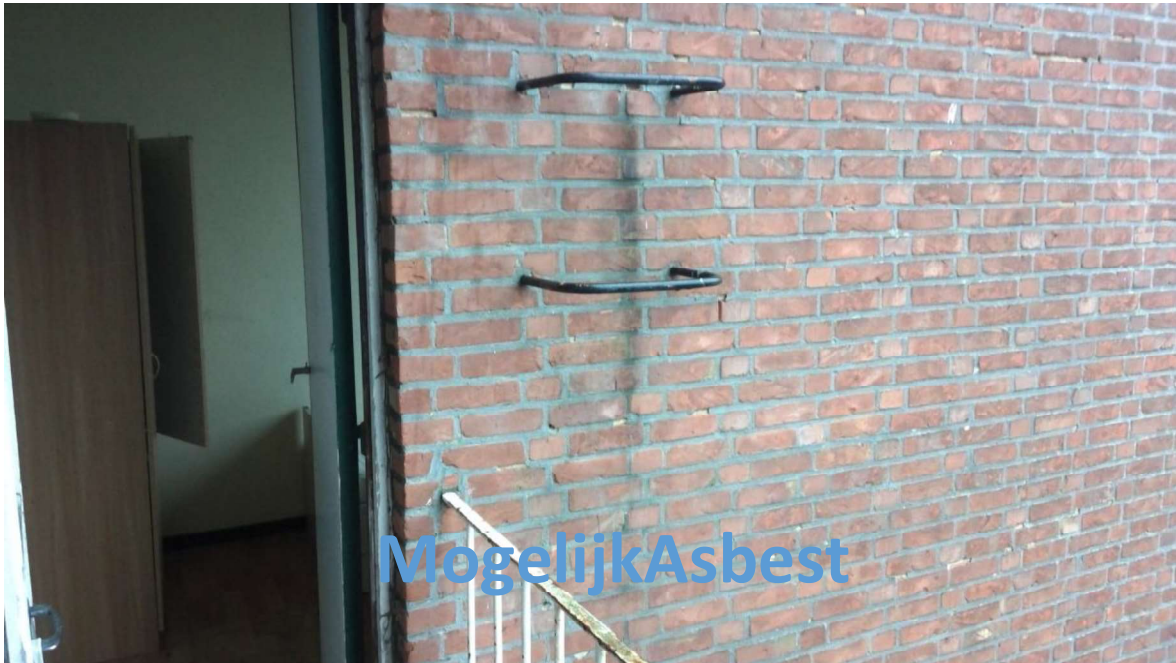
3139

gebouw                   toegang tot het dak  
 niveau                    2  
 omschrijving         Dak

Opmerking bij locatie   te gevaarlijke trap om op dak te geraken.  
 Hierdoor is eventuele roofing niet bekeken kunnen worden.

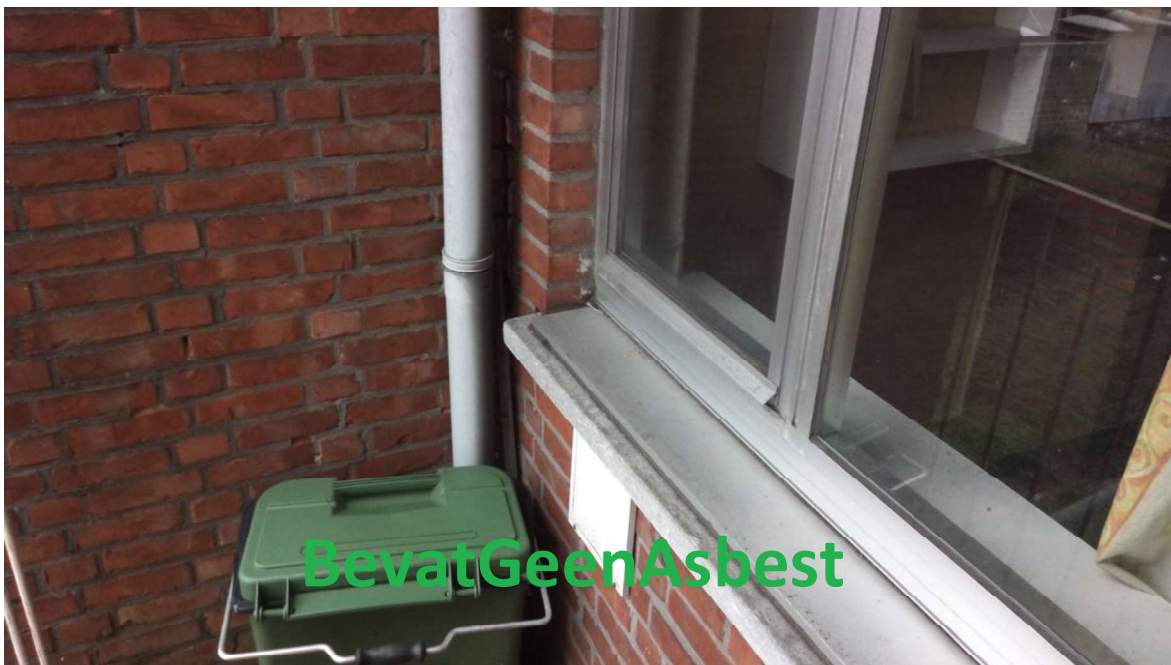
3140

gebouw            terras 2de verdiep  
 niveau            2  
 omschrijving    Achterzijde perceel

Opmerking bij locatie    enkel nieuwe siliconen, geen oude mastiek aanwezig

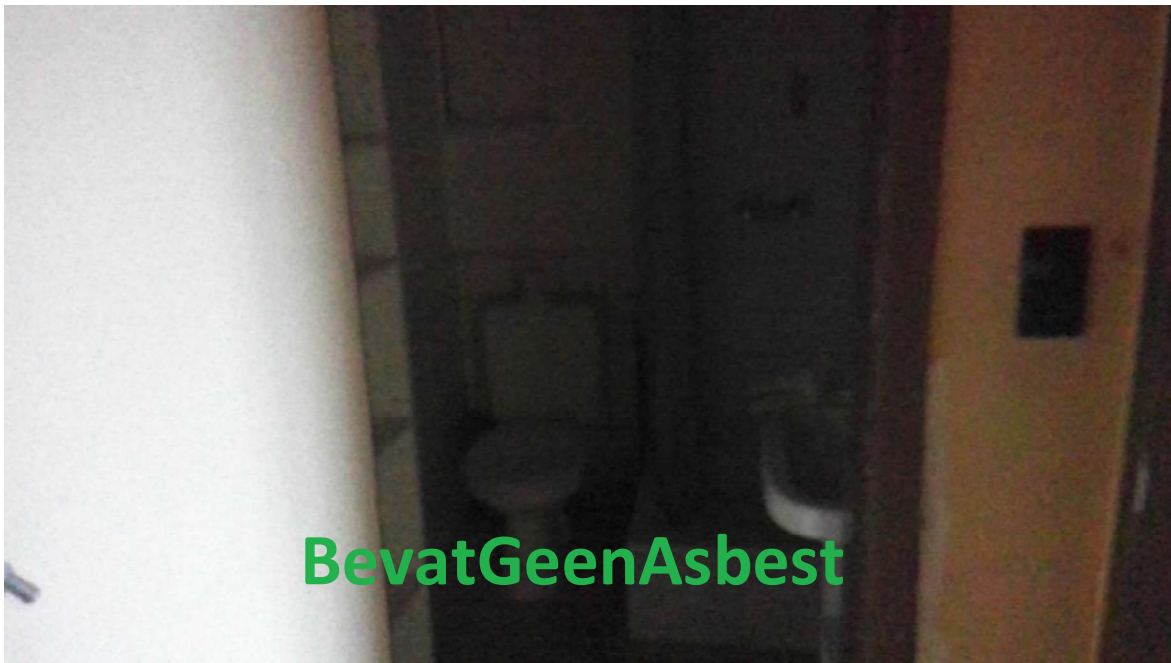
Opmerking bij locatie alle 3 de badkamers zijn hetzelfde, niets verdacht.

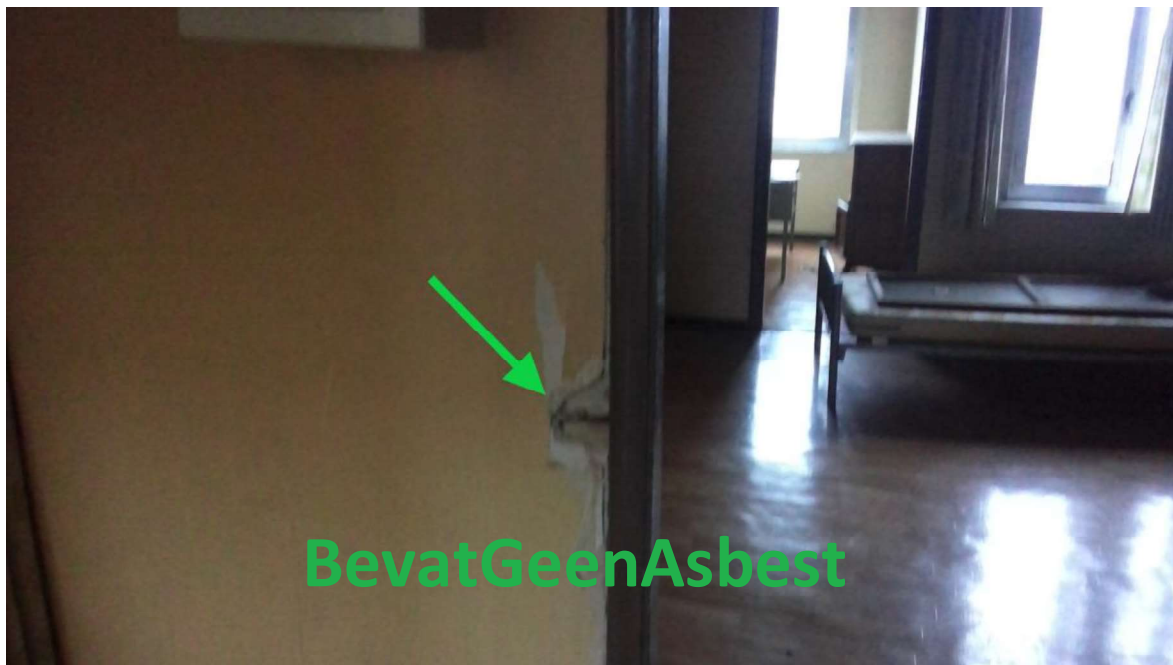
3142

gebouw appartement 2de verdiep  
niveau 2  
omschrijving Slaapkamer

Opmerking bij locatie pleisterwerk, staal genomen op 2de verdieping

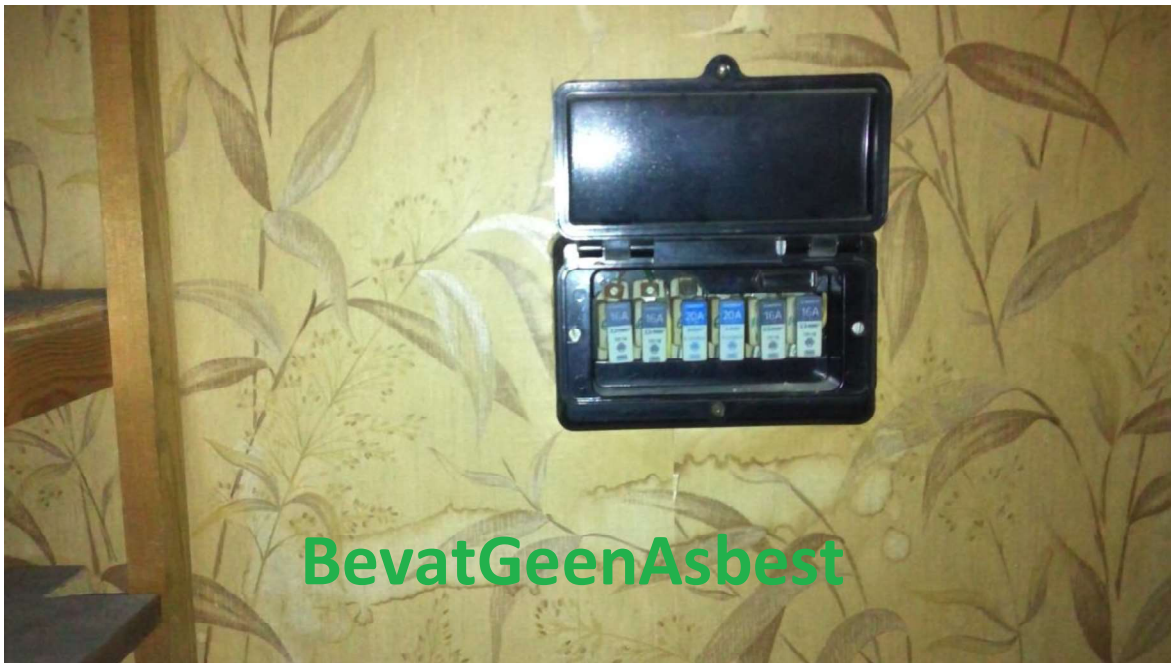
3143

gebouw appartement 2de verdiep  
 niveau 3  
 omschrijving Woonkamer

Opmerking bij locatie zekeringen bevatten geen asbest
