Asbestinventarisatetest

Hellegat 39/0001, 2845 Niel

Attestnummer : 20230713-000279.000

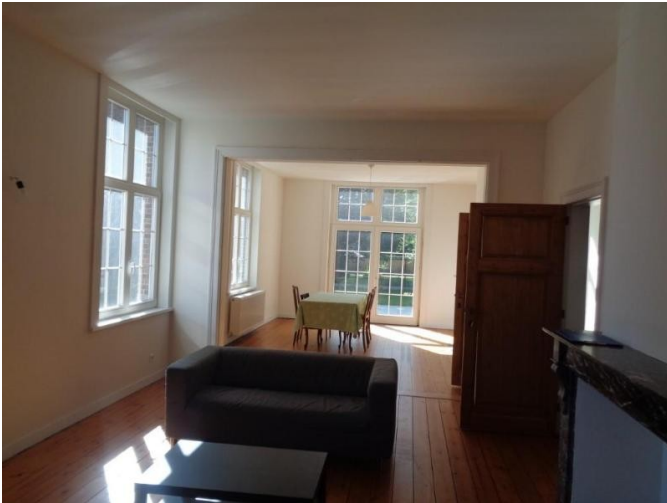
Vrije foto

Identificatiemethode	Redelijk vermoeden
Primaire drager	Plafond
(Asbest)materiaal	In-situ afwerkingslagen - Pleisterwerk (wand, plafond, ...)
Bindmiddel	Gips - kalk
Gebondenheid bindmiddel	Niet-hechtgebonden

bij eventuele renovatie dient er na gezien te worden of er zich boven de verlaagde gipsplatenplafonds zich een pleisterlaag bevindt, en deze analyseren

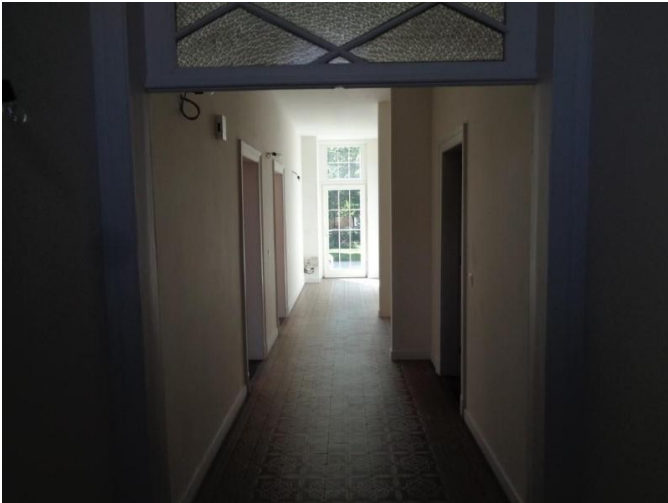
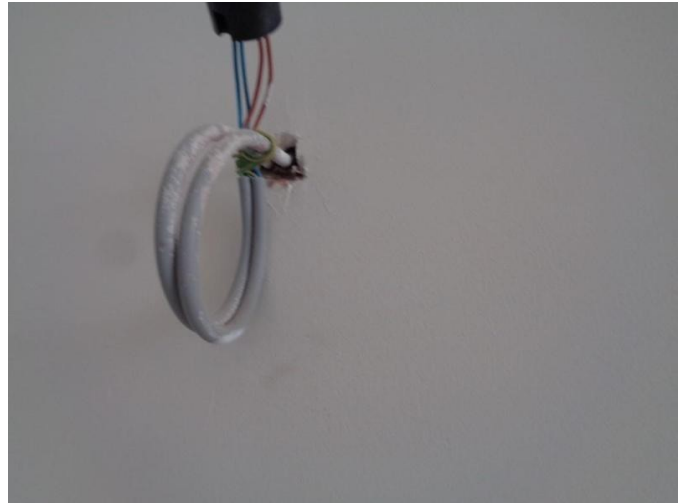
Overzichtsfoto

Geen asbest

#	Type	Referentie	Resultaat
2.1	Mengmonster	1.1	Geen asbest

Beschrijving	bepleistering muren woning
Omgeving	Binnen
Primaire drager	Binnenwand
Bindmiddel van materiaal	Gips - kalk

Gebondenheid op basis van bindmiddel	Niet-hechtgebonden
Hoeveelheid (oppervlakte - dikte - aantal)	• 160,00 m ² - 2,00 cm - 1 stuk
Totaal volume	3,20 m ³
Identificatiemethode	Vaststelling met monstername
Destructieve handeling voor identificatie	Nee
Opmerking	geschat 160 m ²
