Asbestinventarisatetest

Hellegat 39/0201, 2845 Niel

Attestnummer : 20230713-000308.000

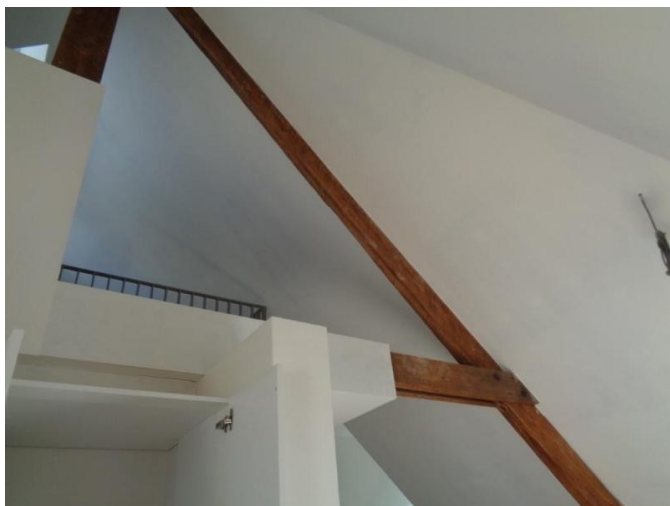
Vrije foto

Identificatiemethode	Redelijk vermoeden
Primaire drager	Plafond
(Asbest)materiaal	In-situ afwerkingslagen - Pleisterwerk (wand, plafond, ...)
Bindmiddel	Gips - kalk
Gebondenheid bindmiddel	Niet-hechtgebonden

bij eventuele renovatie dient er na gezien te worden of er zich boven de verlaagde gipsplatenplafonds zich een pleisterlaag bevindt, en deze analyseren

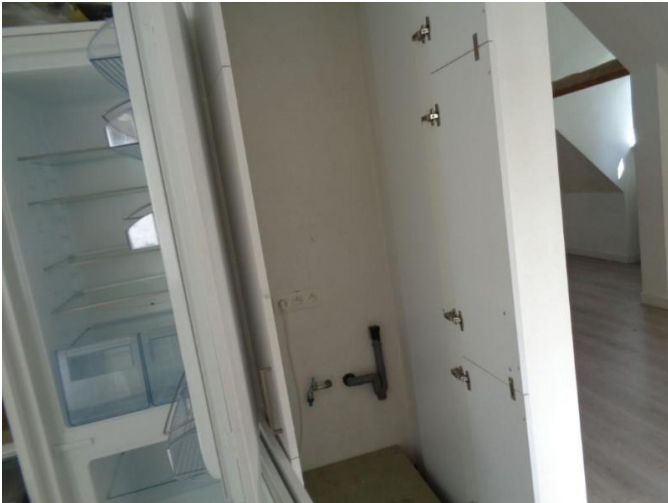
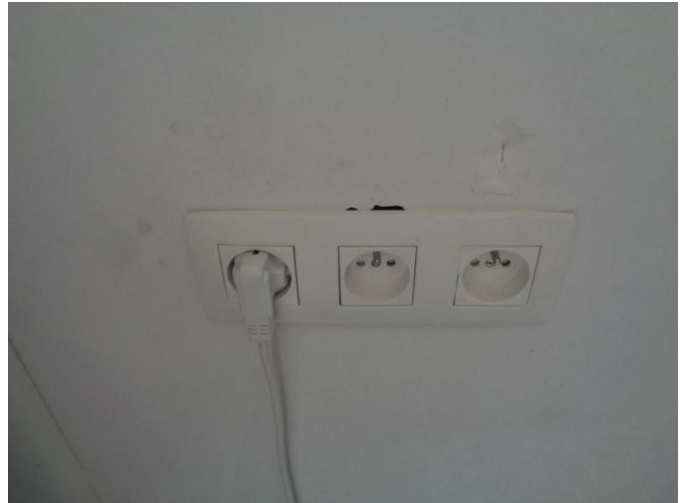
Overzichtsfoto

Geen asbest

#	Type	Referentie	Resultaat
2.1	Mengmonster	1.1	Geen asbest

Beschrijving	beplesitering muren woning
Omgeving	Binnen
Primaire drager	Binnenwand
Bindmiddel van materiaal	Gips - kalk

Gebondenheid op basis van bindmiddel	Niet-hechtgebonden
Hoeveelheid (oppervlakte - dikte - aantal)	• 120,00 m ² - 2,00 cm - 1 stuk
Totaal volume	2,40 m ³
Identificatiemethode	Vaststelling met monstername
Destructieve handeling voor identificatie	Nee
Opmerking	geschat 120 m ²
